Situation für den Veloverkehr rund ums Schlossgut

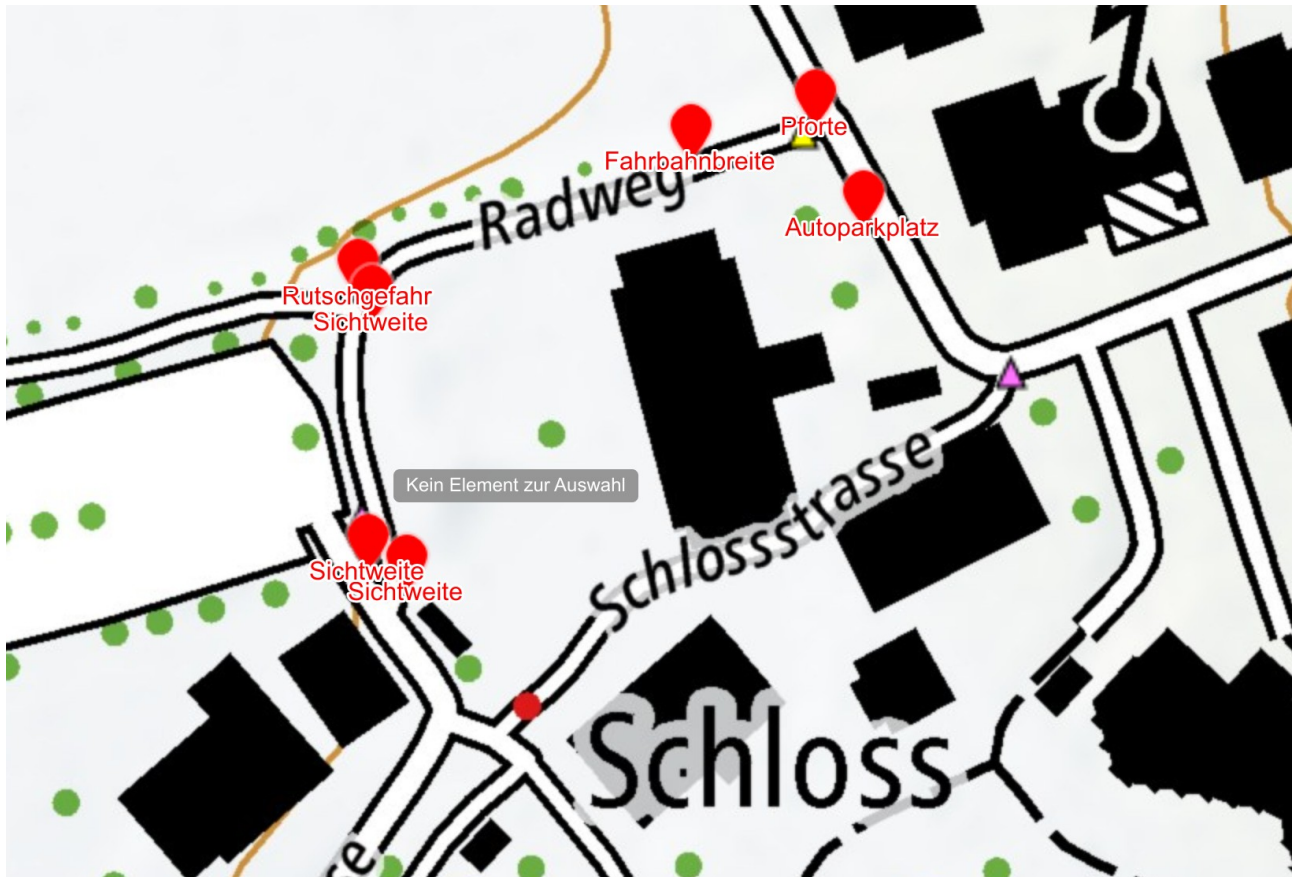
- Rückwärtsmanövrierende Fahrzeuge aus den Parkplätzen östlich des Schlossguts, regelmässig Rückmeldungen über Fastkollisionen.
- Pforte Seite Gerbegraben

- Ausfahrt "Privatparkplatz" Schlossgut (Sichtweite)
- Viele Richtungswechsel mit kurzen Sichtweiten behindern die flüssige Fahrt
- Der Veloweg ist schmal zum Kreuzen und seitlich fix beschränkt (Hecke/Zaun kreieren Tunneleffekt) und wird von diversen Akteuren benutzt:

- In die Fahrbahn ragende Äste schränken die Fahrbahn zusätzlich ein.
- Im Herbst wird nach Niederschlägen und Laubfall die Fahrbahn schmierig und speziell die Y Kreuzung zwischen Rossboden/Parkplatz/Spielplatz ist sehr gefährlich da eine 90° Kurve in Hauptfahrrichtung. Da nur aktuell einmal pro Woche am Freitag (?) gereinigt wird bleibt manchmal die ganze Woche ein grosses Unfallrisiko. Wir haben diverse Meldungen über Stürze, offenbar gilt dasselbe für die Schule.

- Der Belagswechsel im Bereich des Velounterstandes oberhalb Brothüsi
- Talfahrende haben keinen Vortritt kombiniert mit schlechten Sichtweiten (Fussgänger*innen via Treppe vom Platz links und Autos aus dem Parkplatz rechts) im Bereich oberhalb Brothüsi

- Verbesserung Umfahrung Schlossgut. Für den Velo-Durchgangsverkehr muss das die attraktive Variante sein. Eine nachhaltige Lösung der Velosituation rund ums Schlossgut bedarf einer Aufwertung der Situation für die Velofahrenden!
- Schlossgut: Signalisation Signal 2.59.3 Fussgängerzone mit Zusatztafel «Velo im Schritttempo gestattet» allenfalls begleitet mit baulichen Massnahmen und Sensibilisierungskampagne.
- Bauliche Massnahme, berücksichtigen, dass auch Rollatoren, Kinderwagen passieren können müssen.
